農業用ハウス災害被害防止マニュアル

令和2年3月

埼玉県農林部

1 平成26年の大雪における農業用ハウスの被害調査結果

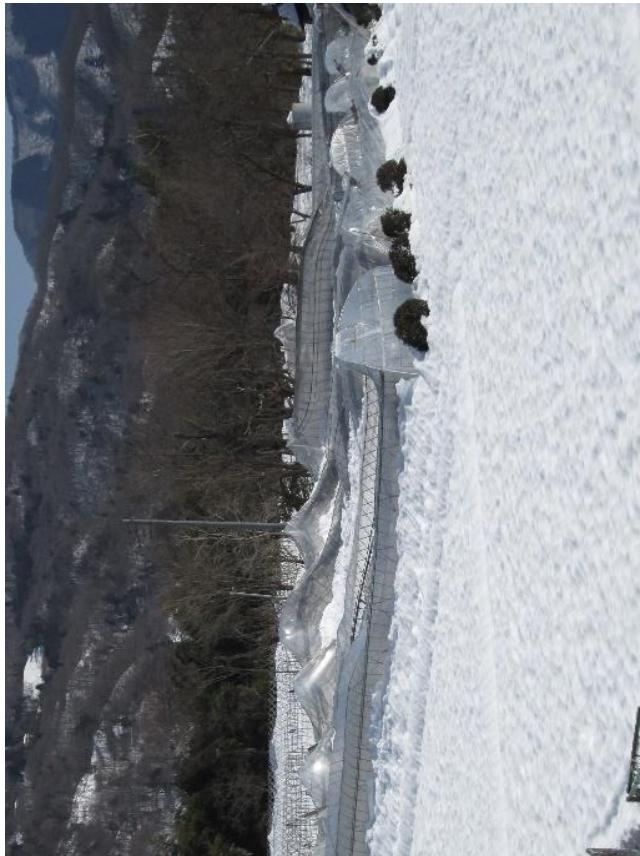
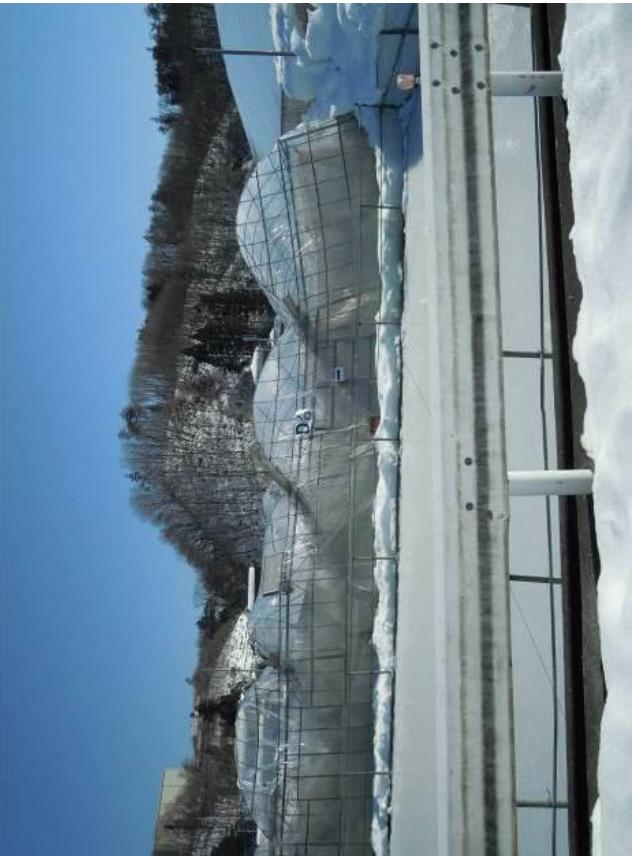
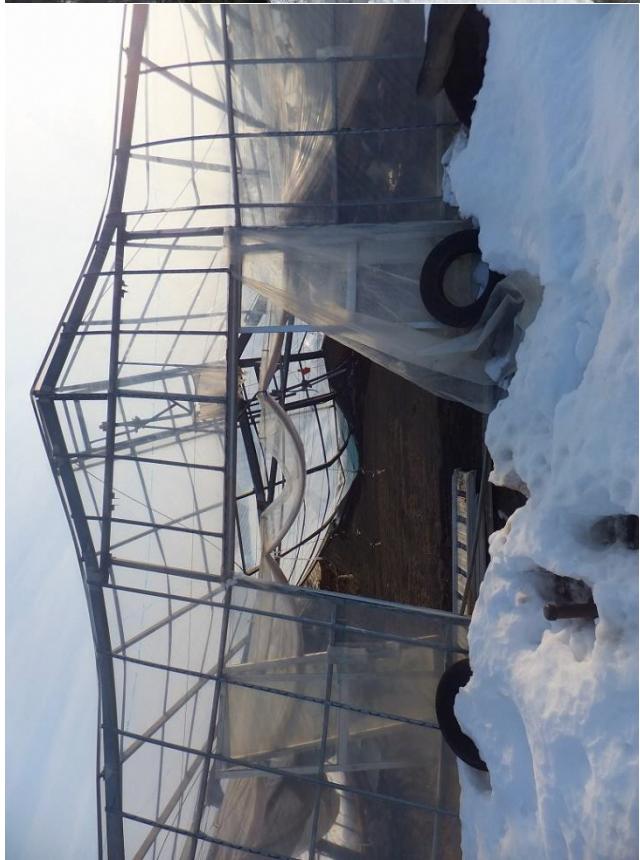
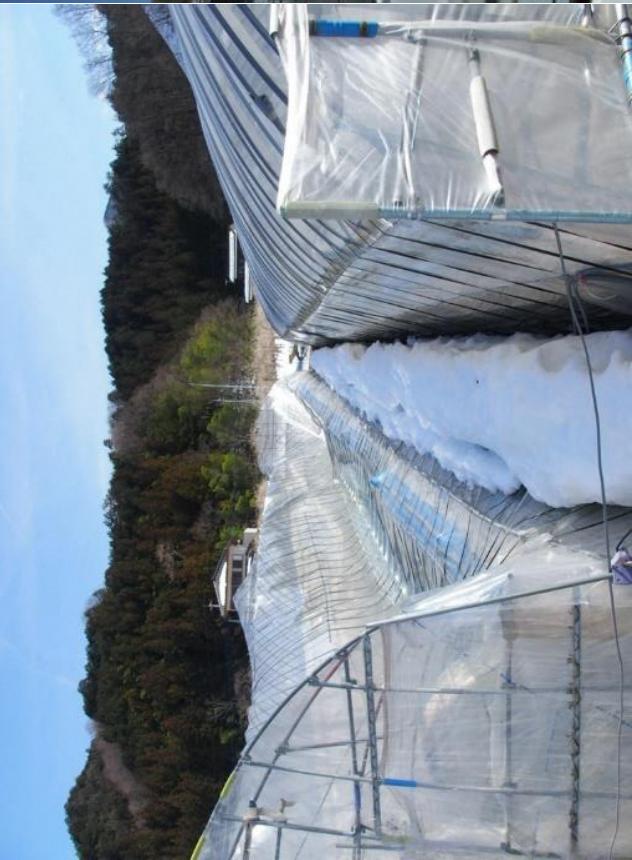
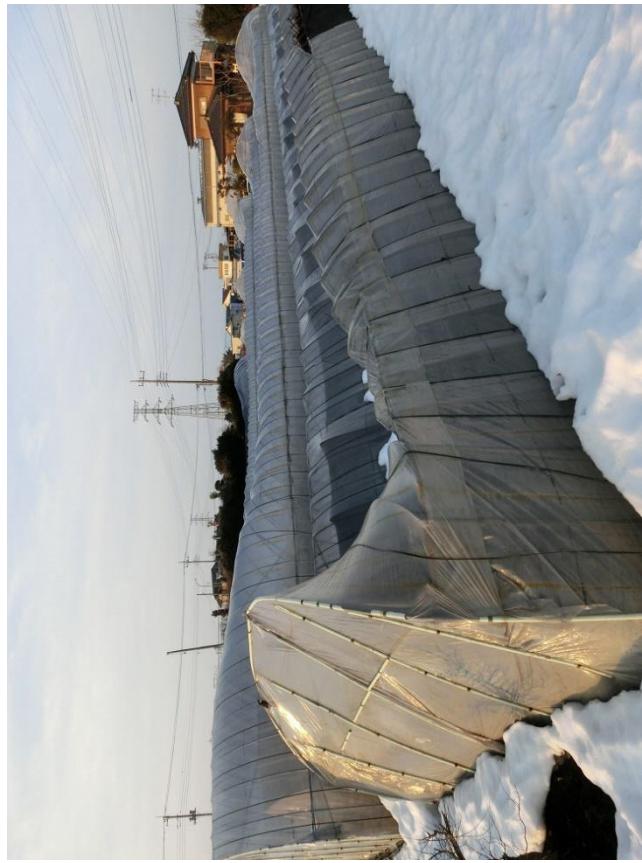
平成26年の大雪による県内の農業用ハウスの被害写真

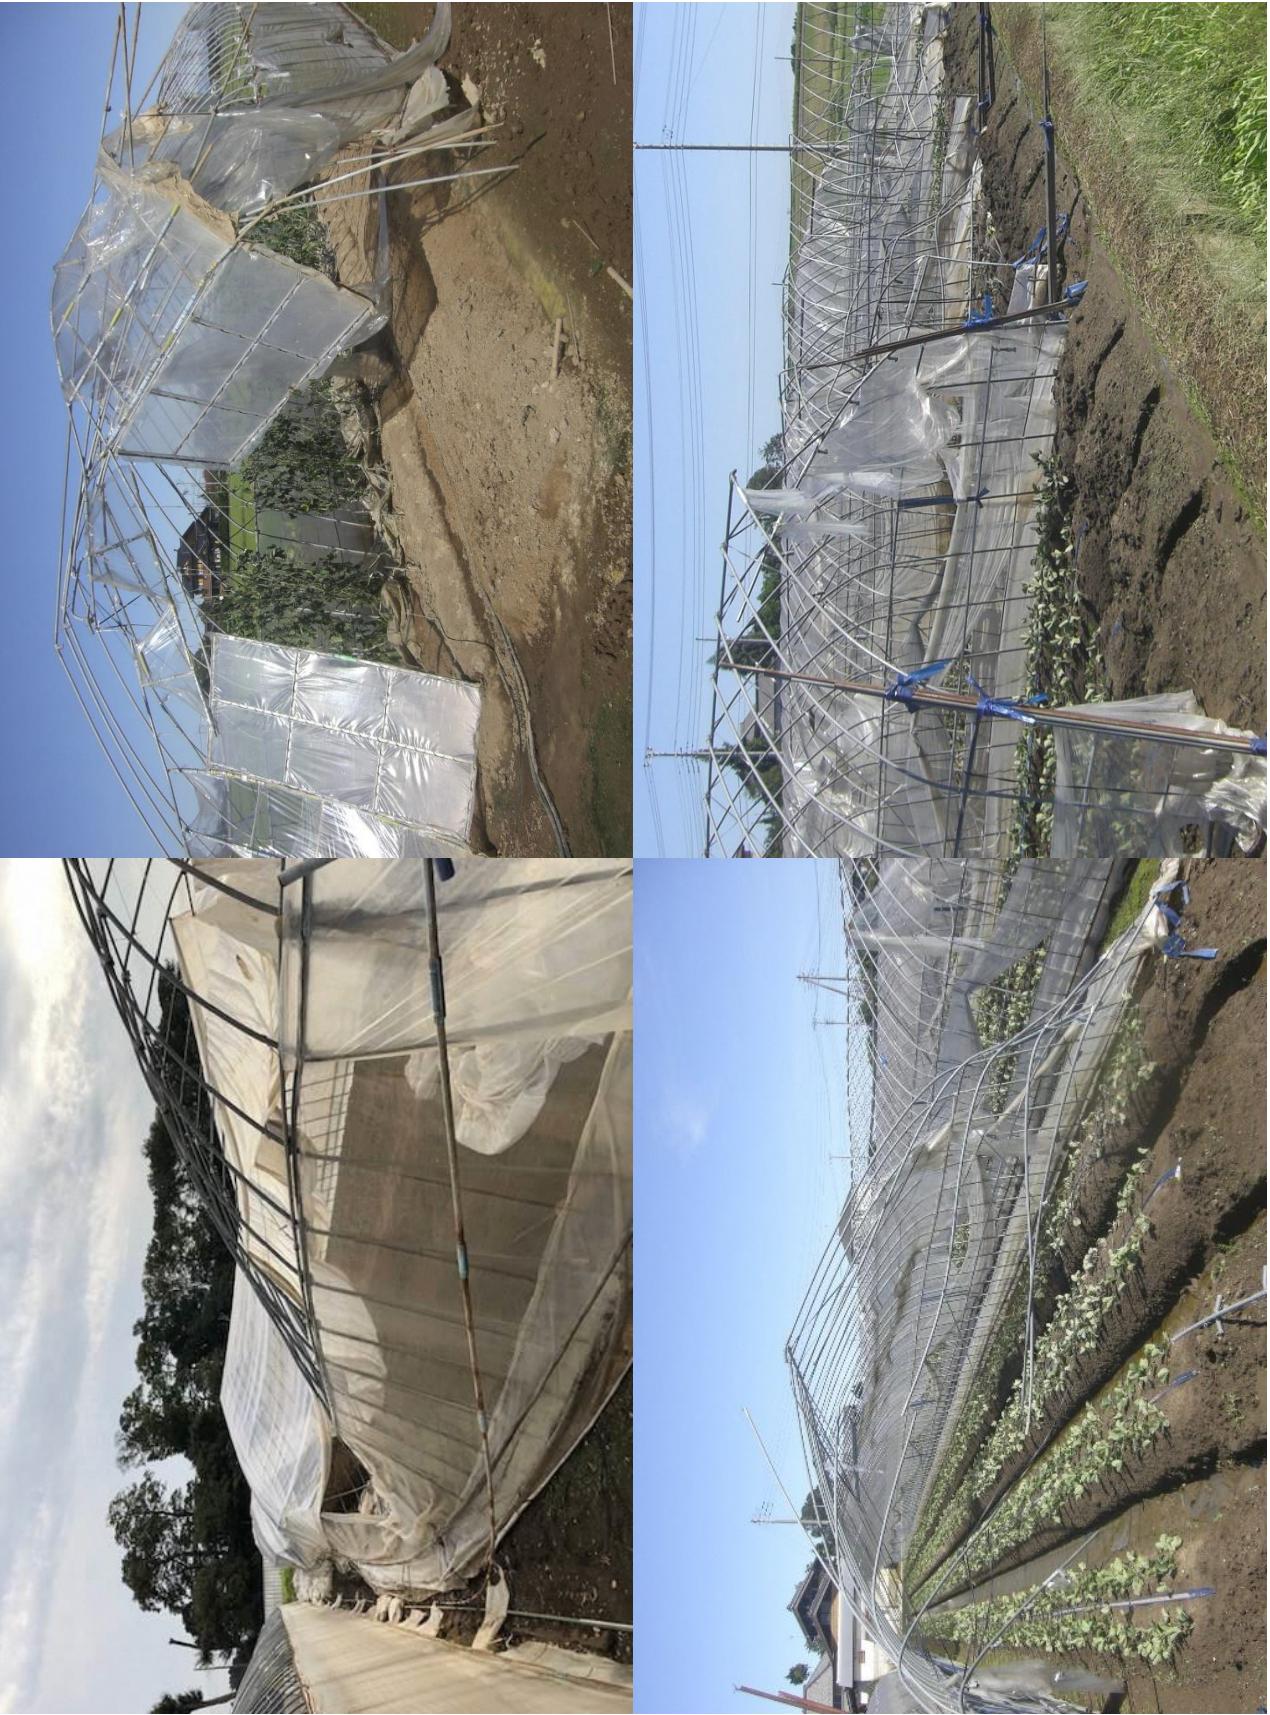
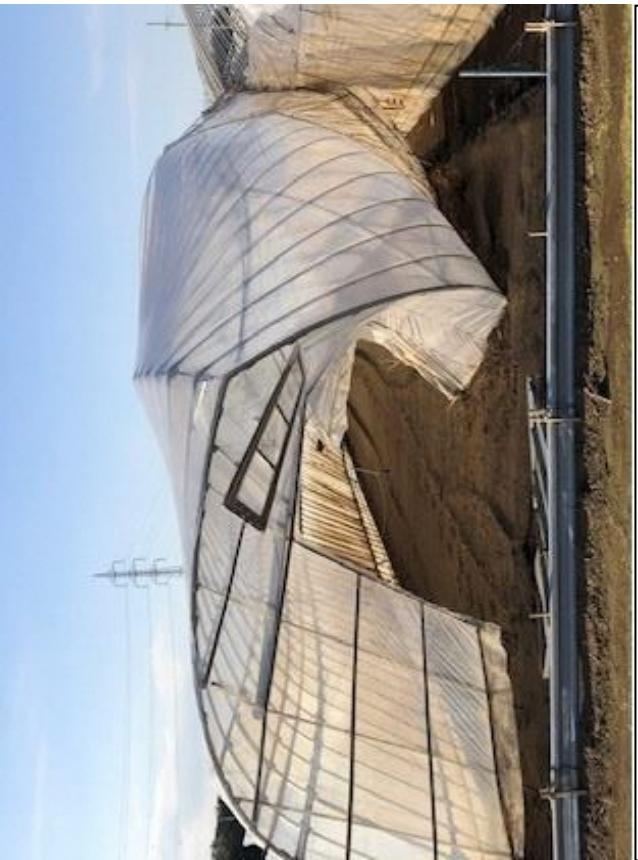
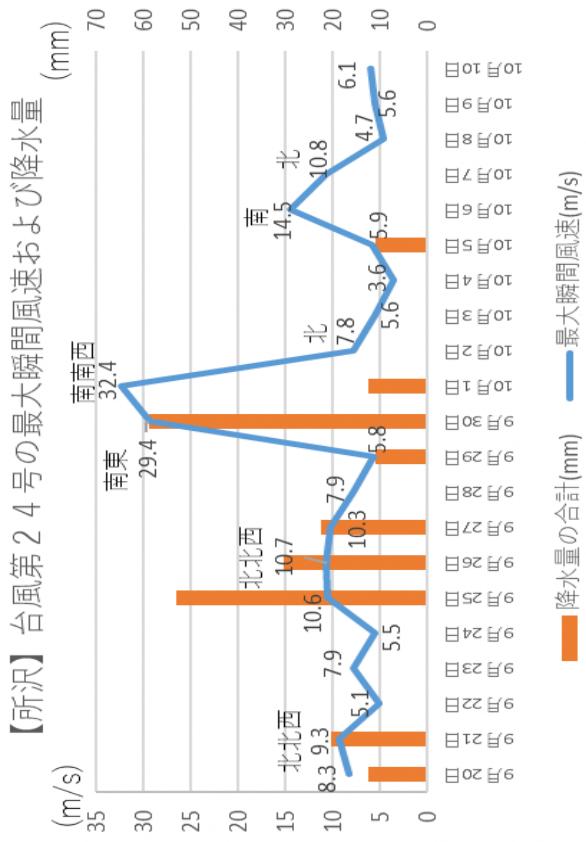
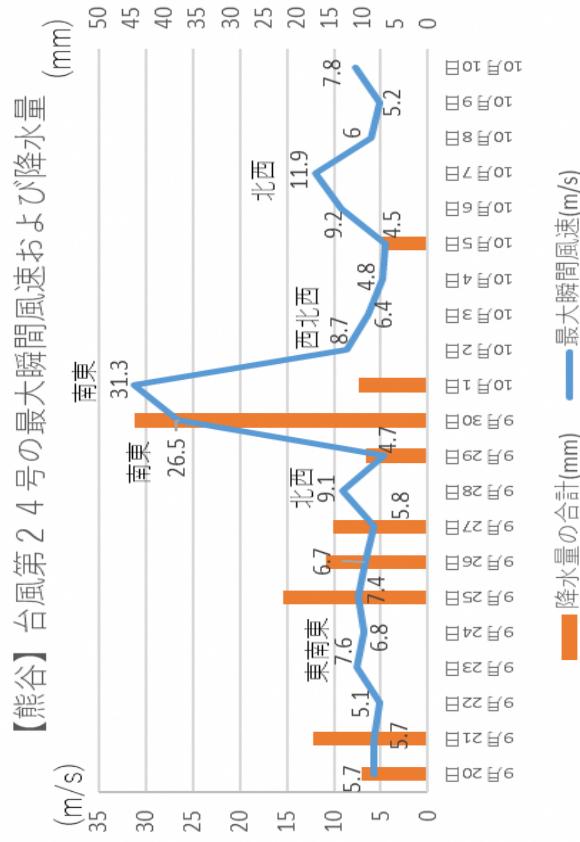
平成30年の台風第24号による県内の農業用ハウスの被害写真

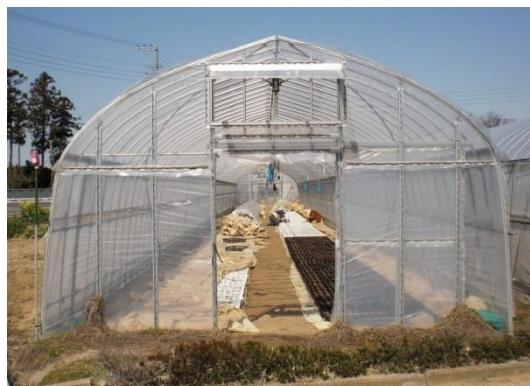
屋根勾配が大きいハウス

屋根部分の勾配（軒から棟/間口の値）が大きいハウスは雪が落ちやすく、倒壊を免れた事例が多かった。

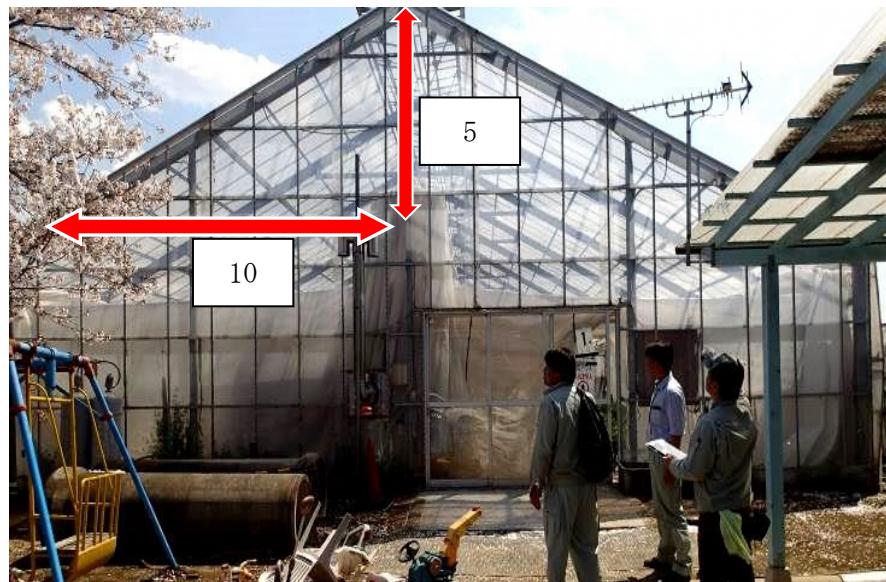
5寸勾配の屋根

5寸勾配の単棟ハウスは翌朝には雪が落ちていた。

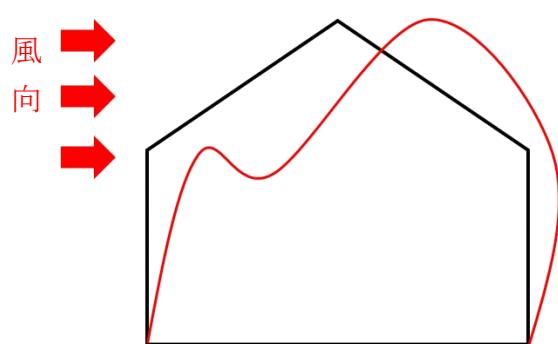
(1) 風上側の肩部分から屋根にかけて押しつぶされる事例

被害

- ・ハウスの肩の変形
- ・アーチパイプの変形

原因

- ・パイプ強度が低い
- ・補強資材の不足
- ・被覆資材が破れなかつた

パイプが内部に押しつぶされたように破損する。

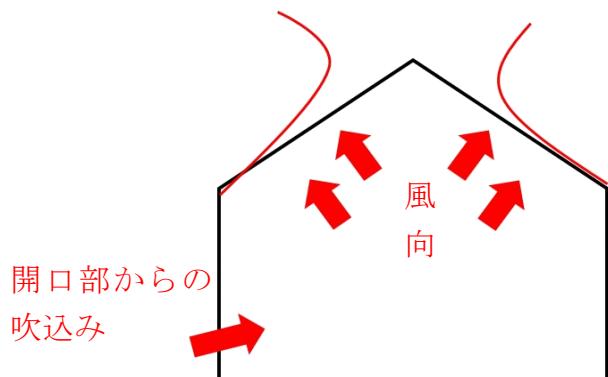
(2) 下から吹き上げられるようにパイプが変形

被害

- ・アーチパイプの変形
- ・基礎部分の持ち上がり
- ・屋根部分の被覆資材の破れ

原因

- ・出入口や被覆資材が一部破損し、ハウス内部に強風が吹きこんだ

アーチパイプが上方向に持ち上げられるように変形する。

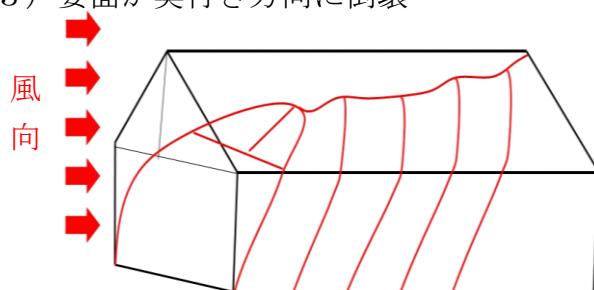
(3) 妻面が奥行き方向に倒壊

妻面から奥に向かってアーチパイプが倒される。

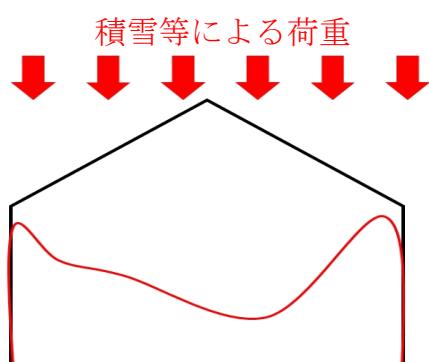
(4) 屋根が押しつぶされたように陥没、倒壊

被害

- ・アーチパイプの変形
- ・ハウスの倒壊

原因

- ・ハウス強度の不足
- ・除雪の遅れ

アーチパイプが上方向から下へ押しつぶされたように変形する。
